Note de Synthèse

Surveillance et optimisation du réseau local

BTS Informatique de Gestion
Administrateur de réseaux locaux d'entreprise

Session 2004

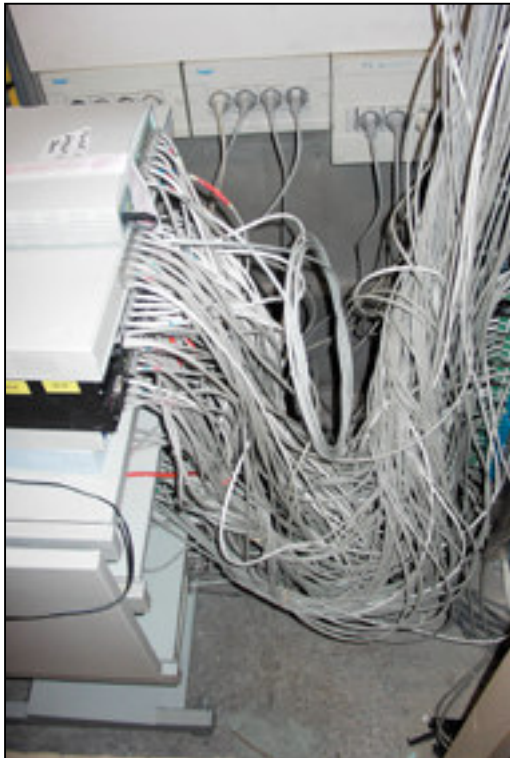
Aucun des équipements initialement présents au sein du répartiteur ne peut être réutilisé. Dans l'urgence, quatre commutateurs et cinq concentrateurs sont récupérés. La mise en place de ces équipements est difficile compte tenu des spécificités de chacun.

Ces équipements sont vieux et obsolètes, ils ne permettent donc pas d'atteindre les taux de transfert des commutateurs touchés par l'eau.

Les commutateurs et concentrateurs de rechange sont rapidement disposés en appliquant une logique simple : les commutateurs reçoivent les lignes venant du commutateur « de tête ». Les concentrateurs sont ensuite branchés en cascade sur ces commutateurs.

Le réseau est de nouveau opérationnel à environ 80% en mode dégradé vers 15h. Les nombreuses cascades et les dysfonctionnements des équipements (ports défectueux non identifiés) provoquent des ralentissements sur le réseau, mais la grande majorité des utilisateurs peuvent travailler.

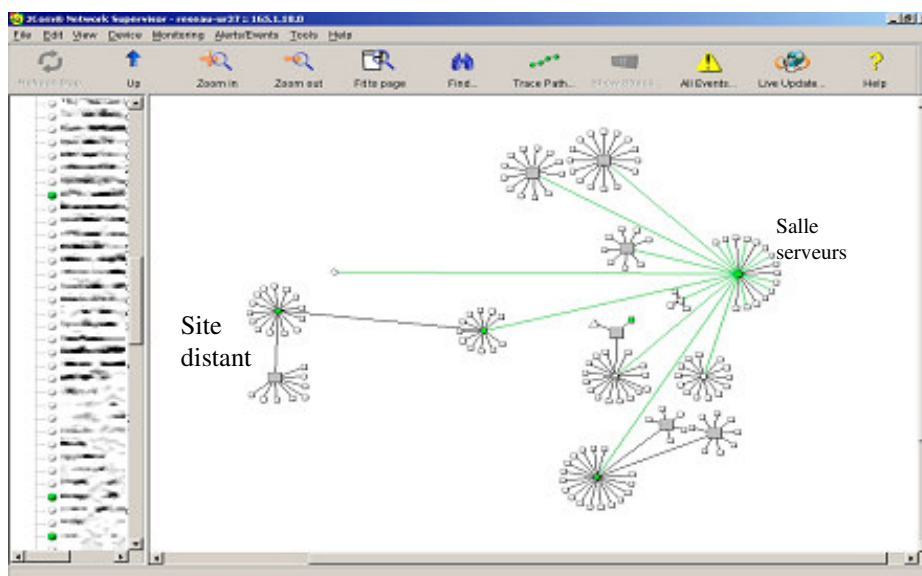
Plan du réseau réalisé grâce à l'application 3com network supervisor. On voit clairement ici la distribution en étoile des flux du commutateur « de tête » vers les équipements du répartiteur.

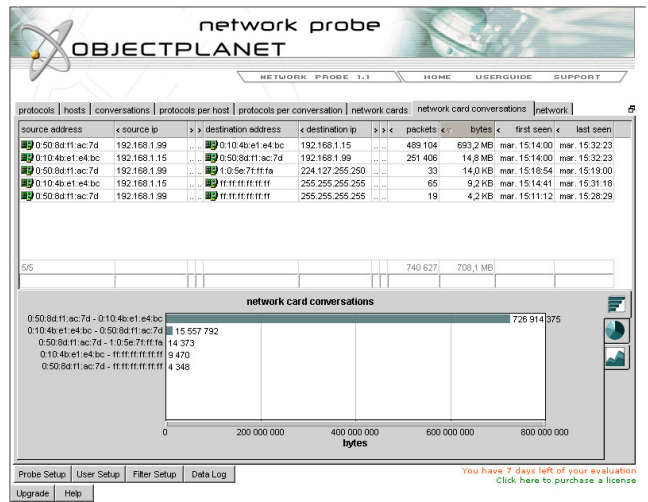
Ce dernier est installé sur un poste relié en parallèle de la liaison WiFi 802.11b.

Branchement du poste Network Probe sur la liaison WiFi 802.11b.

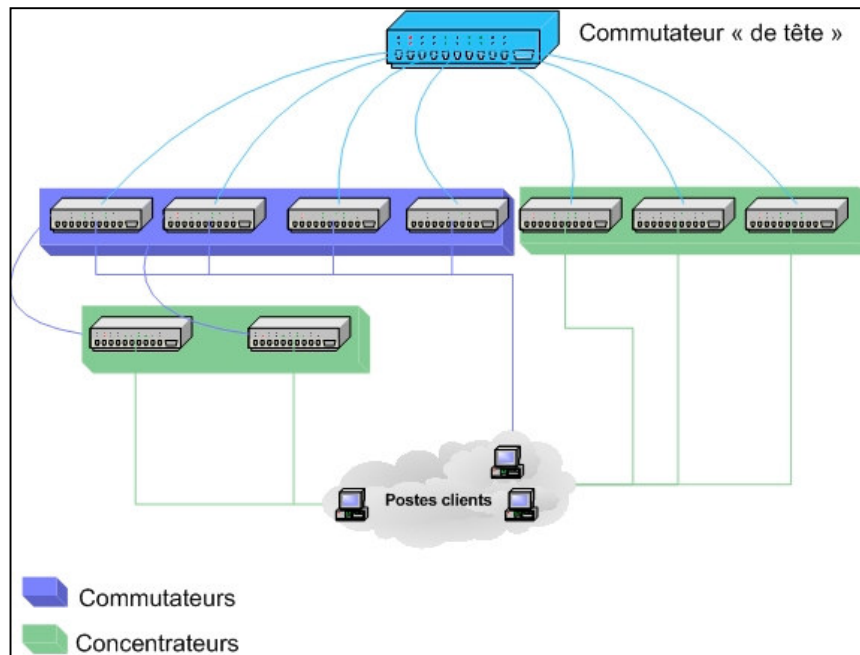
- Détection des ports défectueux (*ils sont marqués et libérés*).
- Répartition des charges entre les équipements.
- Optimisation des cascades (*voir ci-dessous*)

A la fin de la semaine suivant l'incident, le réseau est opérationnel à 95%. Les problèmes persistants inhérents aux équipements de secours concernent surtout des collisions entre trames.

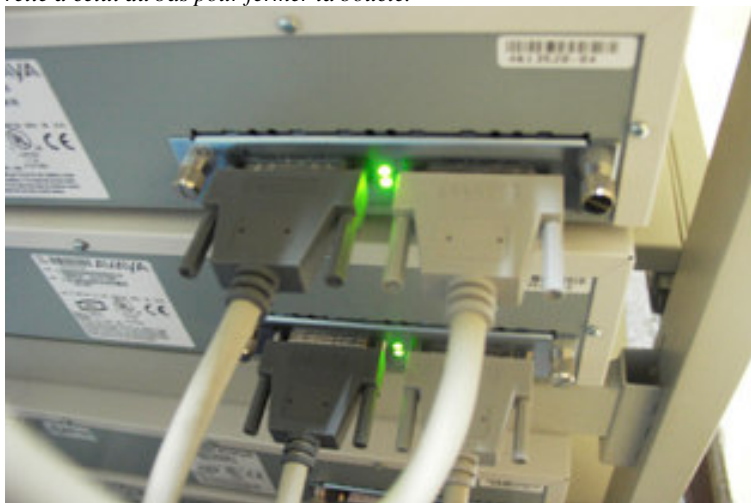
Ci-dessous : les câbles qui relient les commutateurs entre eux. Chaque commutateur possède deux prises, une pour être relié au commutateur du dessous, une pour celui du dessus. Ainsi le commutateur en haut de pile est relié à celui du bas pour fermer la boucle.

On voit ici le répartiteur équipé du Stack.

A droite contre le mur : ce sont les branchements qui vont directement dans les différents bureaux

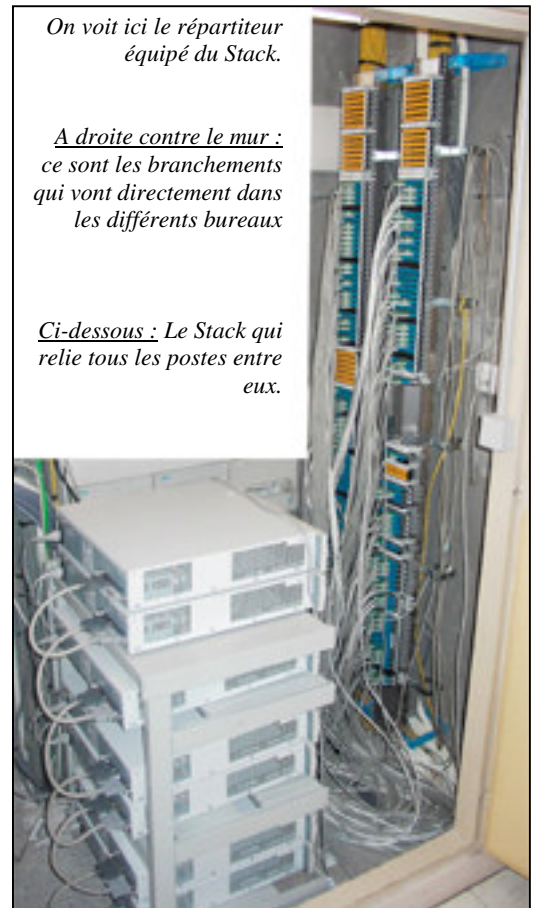
Les temps de réponse sont améliorés car les commutateurs sont reliés entre eux par câble série à un débit de un Gigabit par seconde.

Les commutateurs utilisés sont des **Avaya Cajun P333T** (24 ports à 100mbps et module de Stacking)

Ci-dessous : Le Stack qui relie tous les postes entre eux.

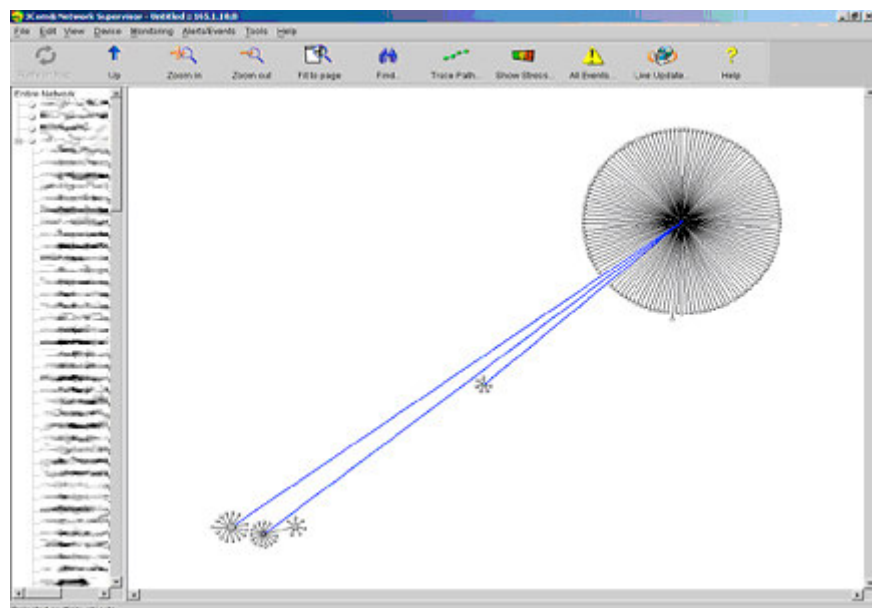
Voici maintenant le plan du réseau équipé du Stack :

On voit très clairement l'influence du Stack : un seul point de commutation pour tous les postes du réseau.

(Les liaisons bleues sont la liaison WiFi, le commutateur du service « Accueil » et le commutateur « de tête »)

Les résultats sont immédiats. L'application 3com Network Supervisor n'a pas signalé d'erreurs de collisions ou de surcharge même lors du transfert simultané d'un fichier de 1400mo de trois ordinateurs vers le serveur contrôleur de domaine.

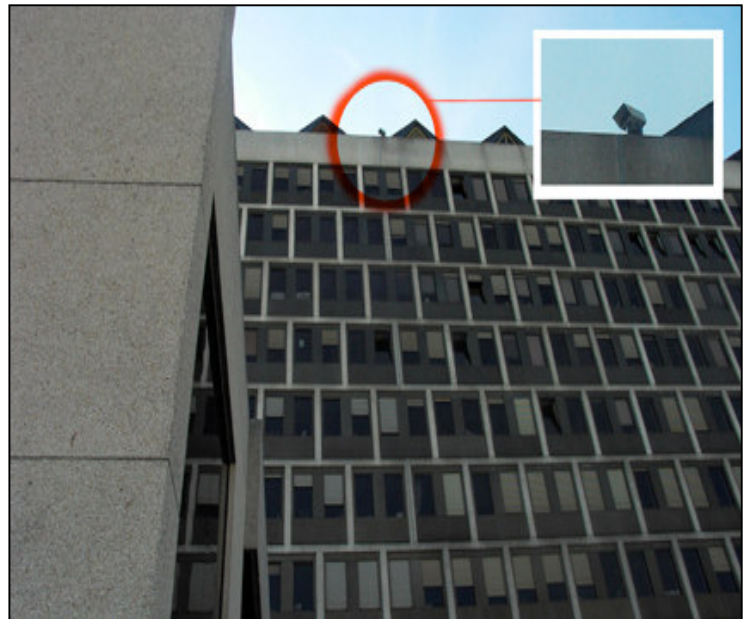
Pour répondre à cette exigence, un des canons est installé sur le toit du bâtiment principal.

Ci-dessus : Le canon installé sur le toit du bâtiment principal en extérieur.

Les équipements doivent être réajustés régulièrement. Un technicien spécialisé accomplit cette tâche tous les 6 mois.

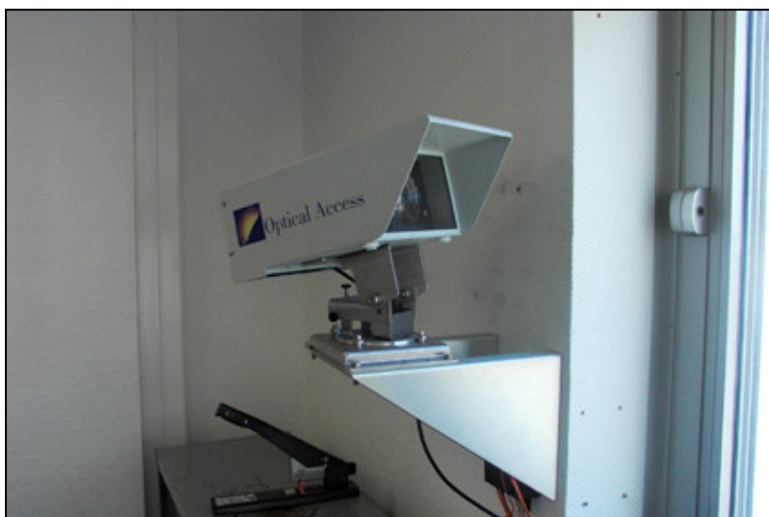
Le second est, quant à lui, installé dans le bâtiment secondaire à côté d'une fenêtre.

A gauche : le canon installé dans le bâtiment secondaire au bord d'une fenêtre.
